**VLIV PŘESNOSTI VÝROBY PASTORKU NA HLUČNOST
AUTOMOBILOVÝCH PŘEVODOVEK VOZŮ ŠKODA**

**THE INFLUENCE OF THE ACCURACY OF THE
MANUFACTURE OF SPIRAL PINION ON AUTOMOTIVE
GEARBOX NOISE LEVEL OF ŠKODA CARS**

DIPLOMOVÁ PRÁCE

Květen 2006

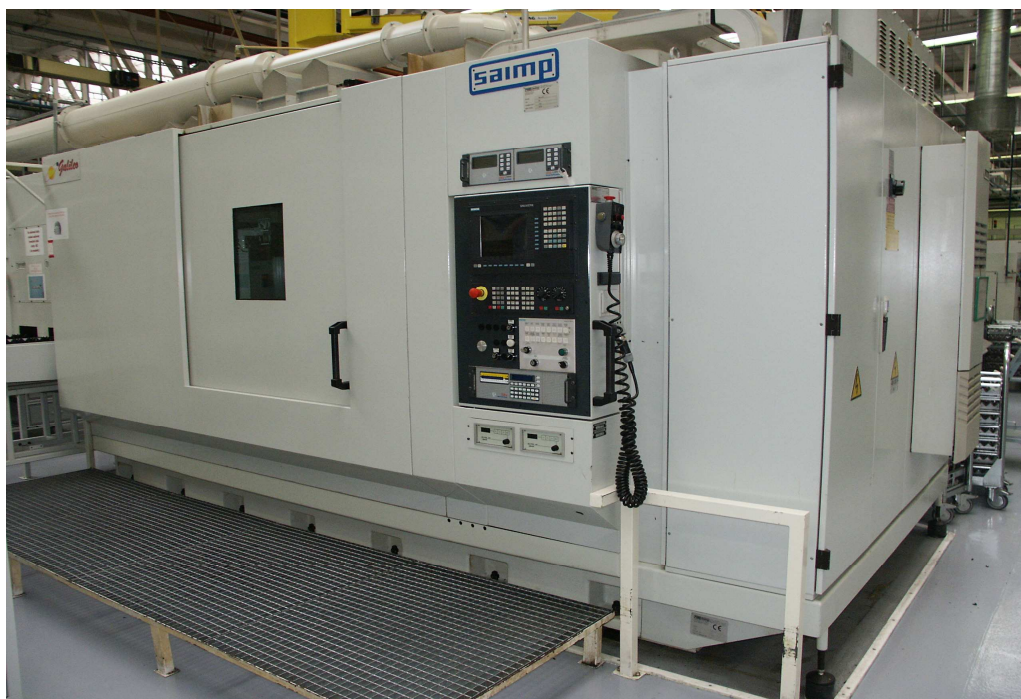
Obr. č.2 Bruska SAIMP

Jedná se o automaticky řízenou, hrotovou brusku od italské firmy PAMA spa. Stroj je vybaven dvěma brousicími vřeteny a provádí tedy na jedno upnutí dokončovací operace pastorku na dvou průměrech. Náhon brousicích vřeten je asynchronními motory, řízenými frekvenčním měničem s volitelnou konstantní obvodovou rychlostí. Přísuv brousicího vřeteníku i stolu je proveden pomocí elektrických servomotorů. Vysoká produktivita práce je zajištěna automatickým podavačem obrobků.

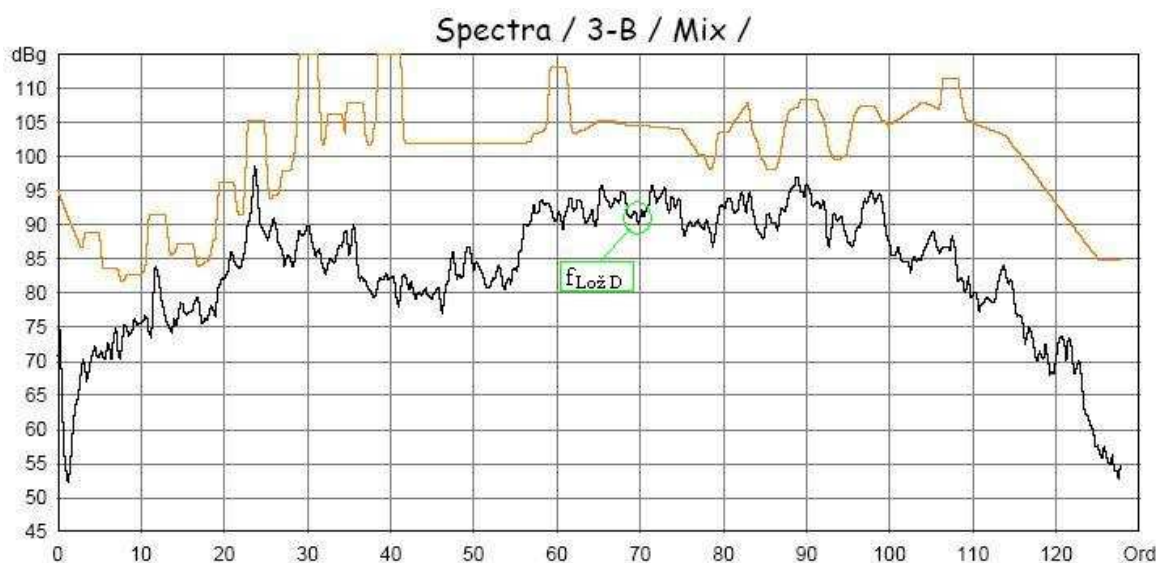
Obr. č. 28 Spektrum třetí rychlosti, MIX, ZPĚT, 12.12.2005

Obr. č. 29 Spektrum třetí rychlosti, MIX, ZPĚT, 20.3.2006

Ve spektru třetí rychlosti se hlučnost od ložiska D objevuje prostřednictvím řádu 70,12 a představuje tedy v případě vadného pastorku dominantní složku hluku, vyzařovaného převodovkou (105 dB). Výměnou pastorku se hlučnost v tomto řádu sníží o 14 dB, což je 15,4%ní zlepšení.
